# 成大建築簡訊

第十九期：1999年11月

## 九二一集集大地震 古蹟及歷史建築物震害及教訓

## 九二一勘災日誌摘要

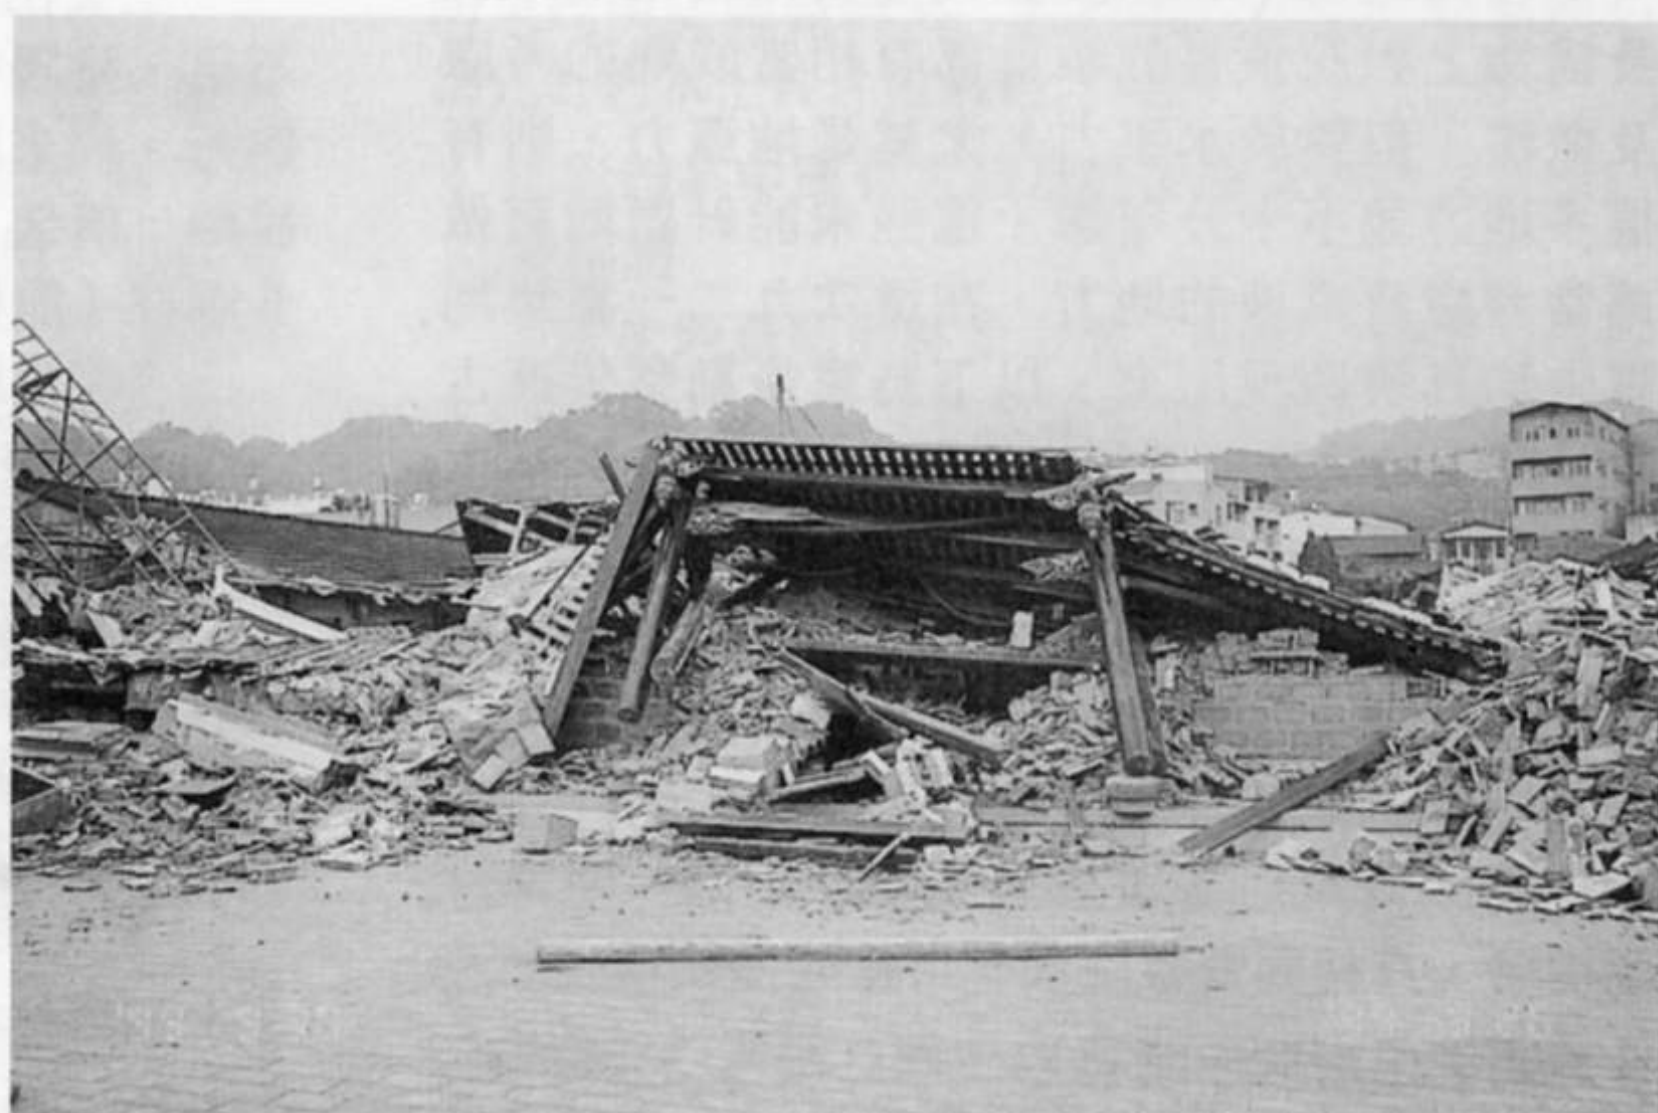
圖一 霧峰林家古厝地震後崩塌情形

九月二十一日凌晨一點四十七分，台灣地區發生了百年來規模最大的地震，這次地震不只震垮了台灣地區許多新建的鋼筋混凝土建築物，也重傷了許多指定古蹟以及歷史建築物，二級古蹟霧峰林家古厝（圖一）以及員林興賢書院，在這次地震中被夷成瓦礫堆，而日治時期一直保留下來的集集木造車站（圖二）也被震成傾斜10°左右，隨時都有可能崩塌。古蹟及歷史建築物是整個社會之重要文化資產，震毀後除了重建或修護上的困難遠超過一般建築物，文化、歷史上的損失更是無法以金錢數量來估計。台灣地區過去在修護過程對於古蹟及歷史建築物結構體之耐震安全較少做考慮，此次九二一集集地震所導致之損壞，對於古蹟及歷史建築物規劃設計者以及施工者，應是一個非常嚴厲的教訓。

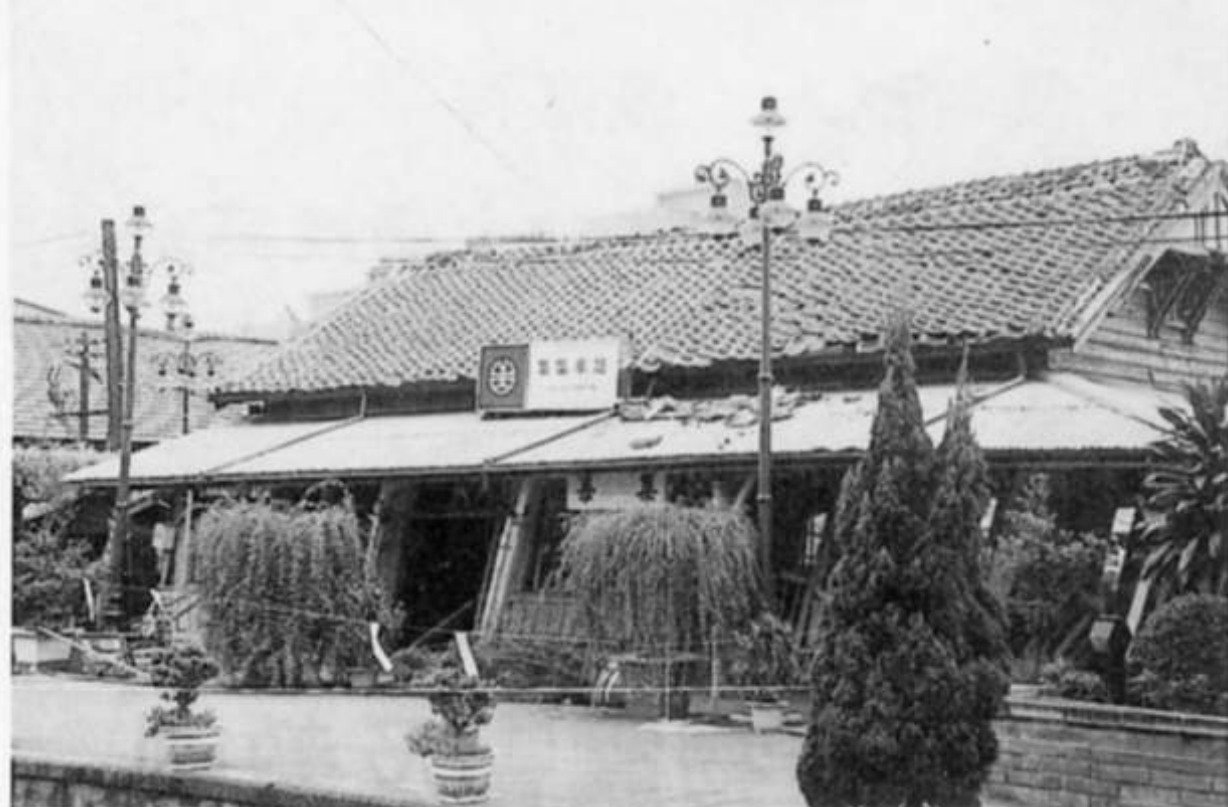
圖二 集集火車站地震後傾斜情況

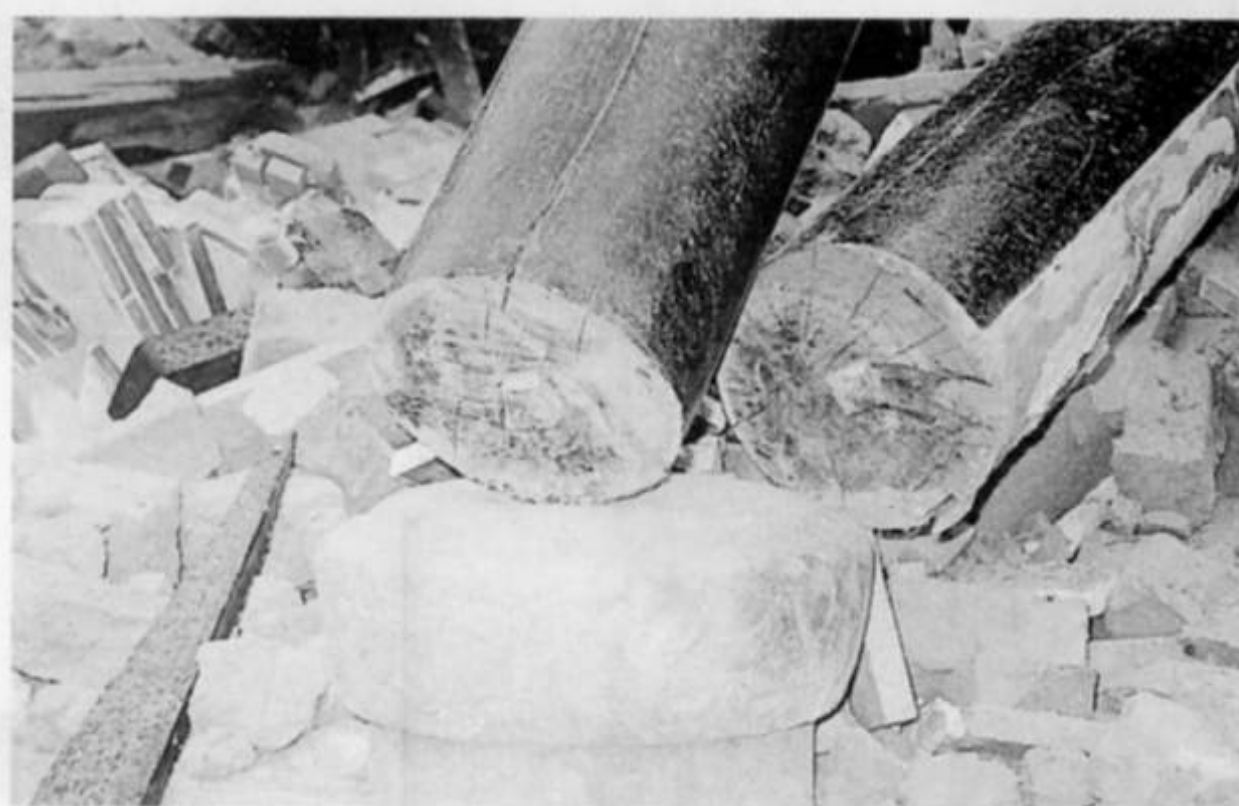
此現象在每個損壞之古蹟或歷史建築物現場幾乎都可看到。柱身與柱礎錯開之原因有些是因柱腳樺頭腐朽，接著情況不佳，有些則是因修復過程柱腳之樺頭太小而柱礎之樺眼又太淺，經不起地震之來回以及上下振動所致（圖三）。

圖三 霧峰林家古厝柱身與柱礎錯開

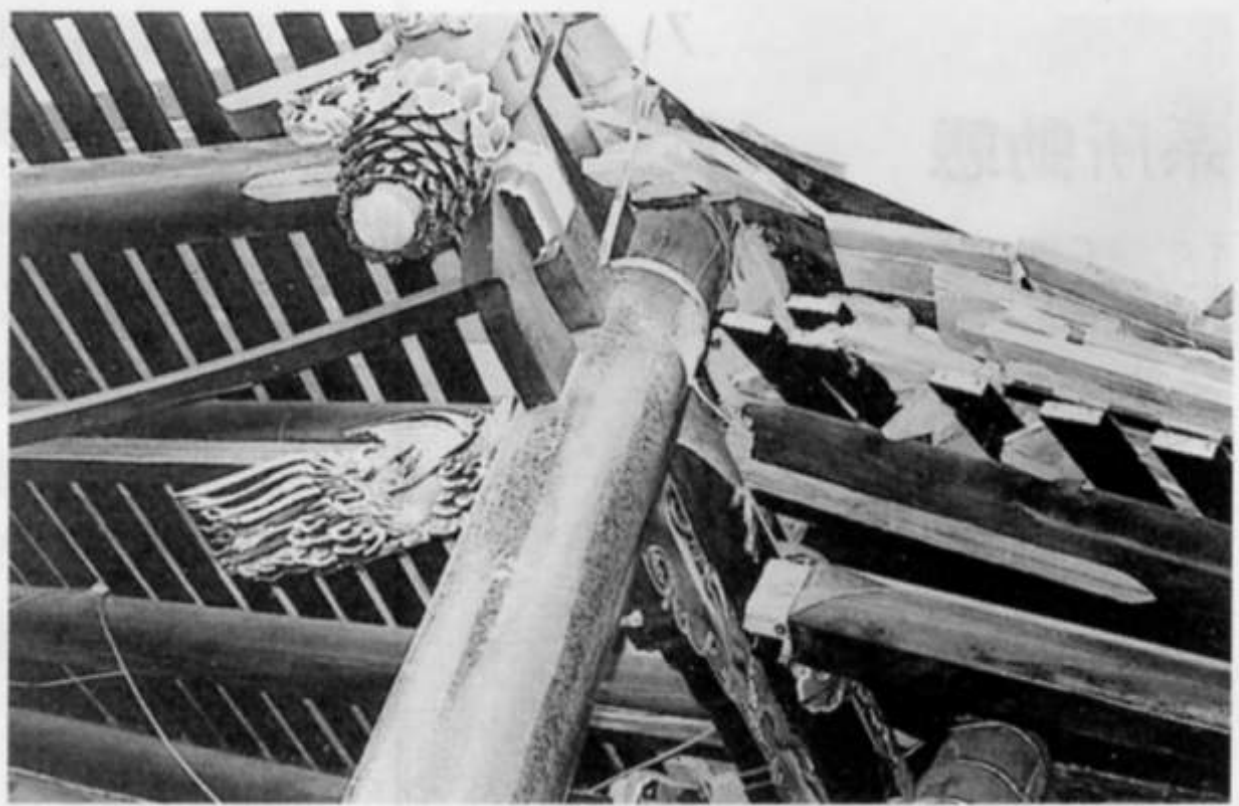
主要由於樺頭樺接施工不佳（如樺眼接深度不足、陰陽樺結合後未加木楔）或構材端部老舊腐朽，經來回振動所產生。部份則因柱身與柱礎脫離，構架下陷所導致（圖四）。

圖四 林家古厝樑、枋等水平構材與柱脫開的情形

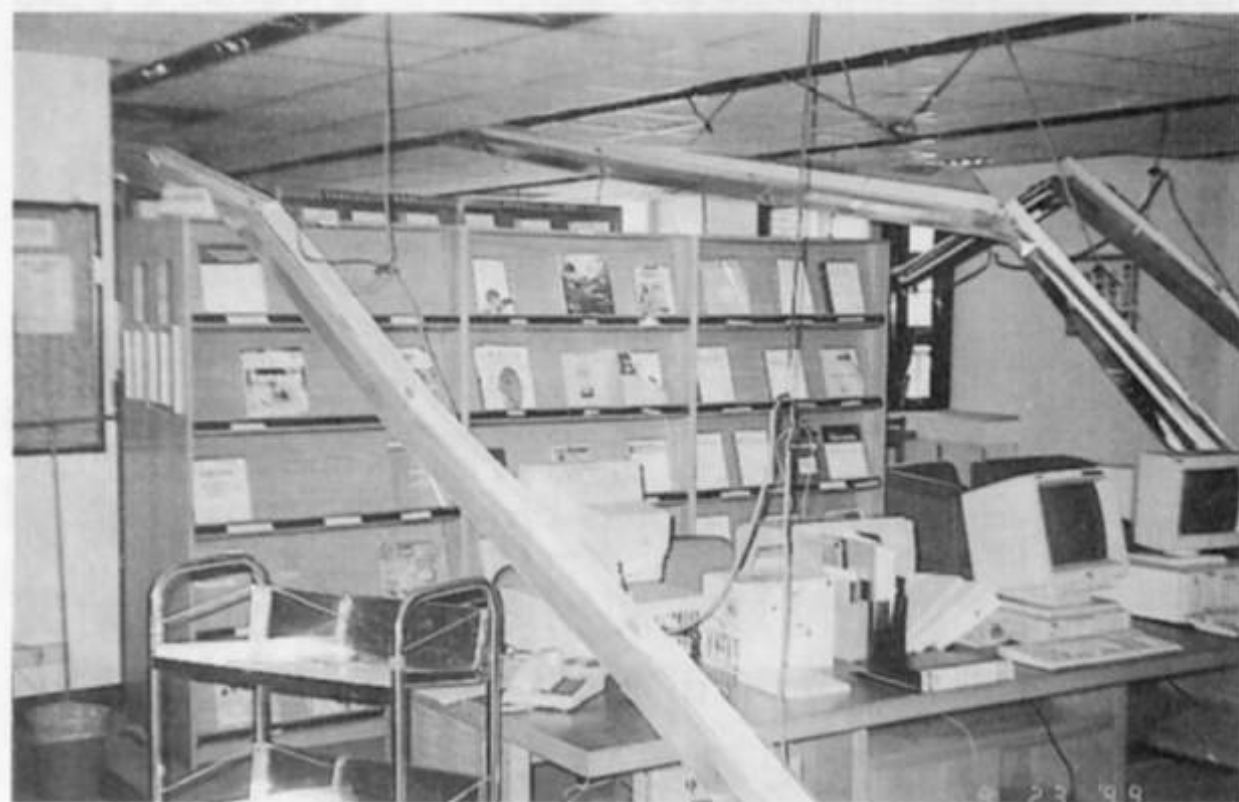
當我們進入圖書室時發現書架翻落的情形頗多（圖一），輕鋼架天花也有掉落的情形，而由掉落的燈具判斷，可能是因為燈槽的材質（鋁箔

圖一 掉落燈具

片）本身剛度不足而長度又長（約120cm）以致勁度不夠，並且無獨立的懸吊桿件而僅是架在天花的T-bar上。比較隔鄰房間未掉落的燈具，我們發現可能是因為其燈具有加設隔版而提高了燈具周邊的勁度，較不會因本身變形而掉落。

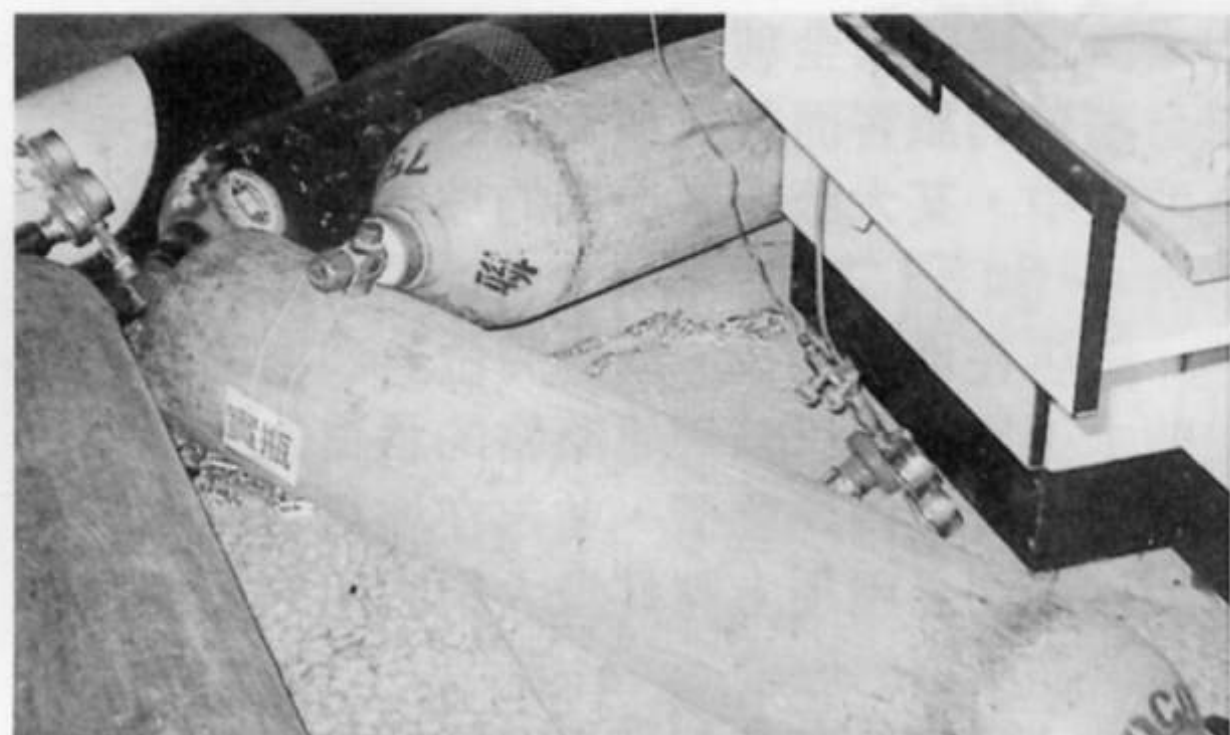
此次地震中也發現用鐵鍊固定鋼瓶者（圖二），仍有許多破壞案例，但採用鐵框固定鋼瓶者，才能保證鋼瓶不會倒下。原因可能是由於只用一條鐵鍊的話，在鏈條與牆壁相接處可能會拉斷，或者鏈條若未能緊拉住鋼瓶，也容易造成鋼瓶倒下。

圖二 鐵金屬強度不足以固定鋼瓶

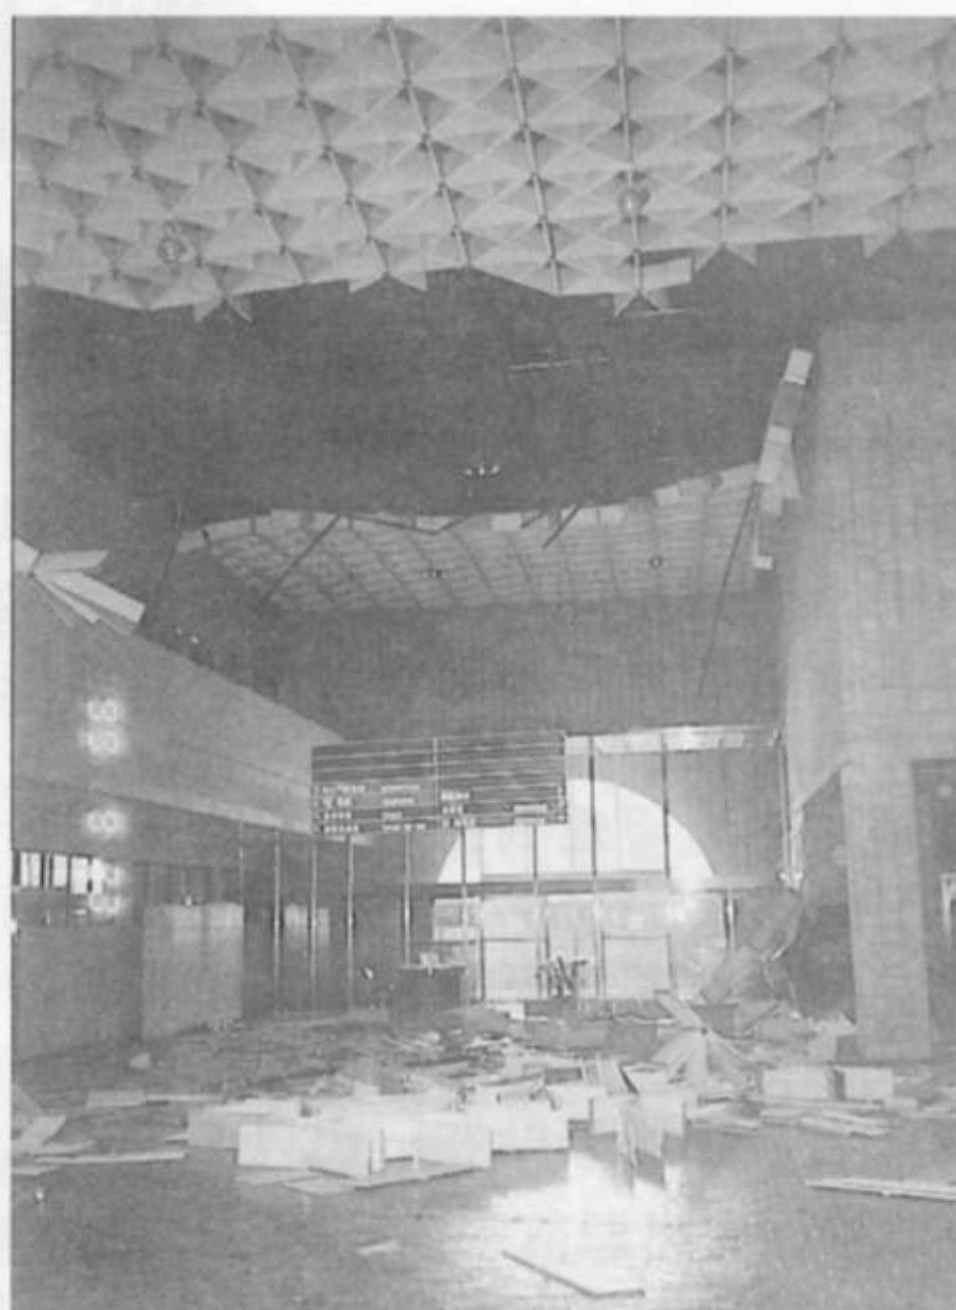
該美館在這次地震中，其結構體無明顯損傷，多是牆面及柱子丁掛面磚的剝落。大廳內天花板有兩種不同的形式，分別是 1. 懸吊式組合裝飾天花板（外觀類似斜交格子樑系統，但實際則僅裝飾功能）（圖三）2. 鋁版企口天花。兩種天花板都有大面積掉落情形。在展示空間內，鋁版天花板也有掉落情形，展示用的直立木架（約為  $90 \times 170 \times 200$  cm）也有多個翻倒於地上。

圖三 掉落之天花板

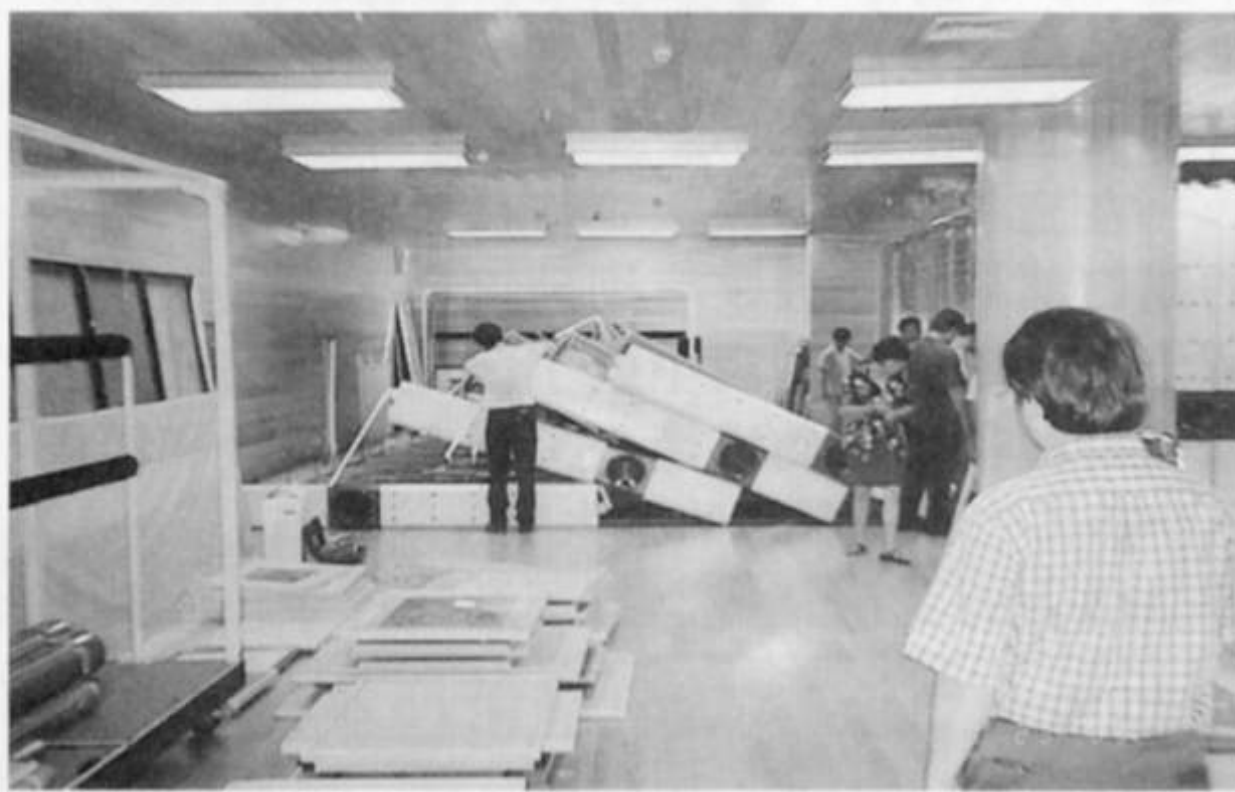
美術館的儲藏室在此次地震中也受了不少損壞，主要的破壞來自於活動式儲藏架的倒塌（圖四），由於該儲藏架僅有上下滑輪，以致其中靠側邊的四座儲藏架倒塌時，造成放在裡面的收藏品也跟著掉落。又因為震後斷水，導致空調系統對濕度控制無法掌握，必須限制人員進入，以降低失去空調的影響。

圖四 倒塌之活動儲藏架

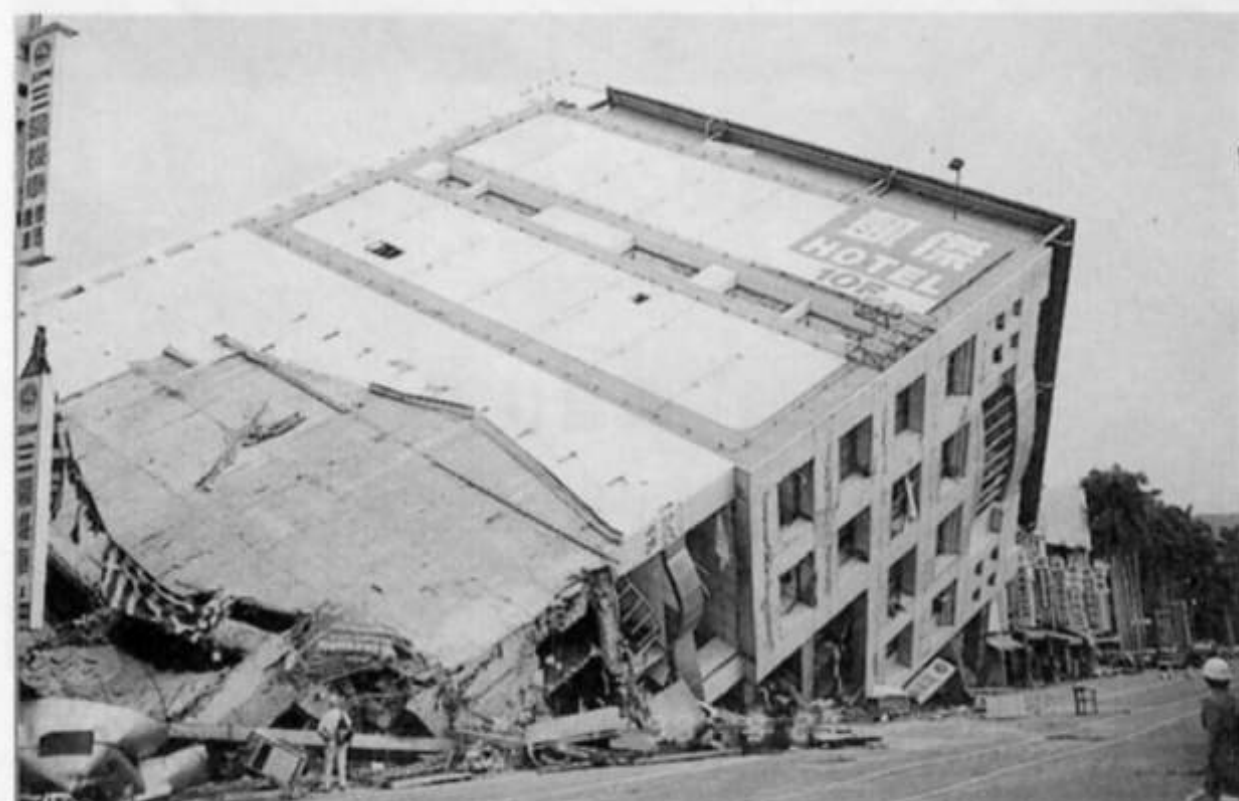
霧峰一棟14層住商大廈原14樓高的大廈底下7層已嚴重破壞，完全被壓碎，路面上只露出7層樓高（圖五）。由斷裂破壞的柱樑處發現的缺點有如：所有柱鋼筋搭接位置在同一高度、以及由柱內混凝土斷裂面平整，可知其分兩次澆灌的混

凝土間根本無足夠之黏結力，推測可能是後續澆灌作業前未將先前澆灌面之砂土沖洗乾淨所致。

圖五 倒塌的十四層樓房

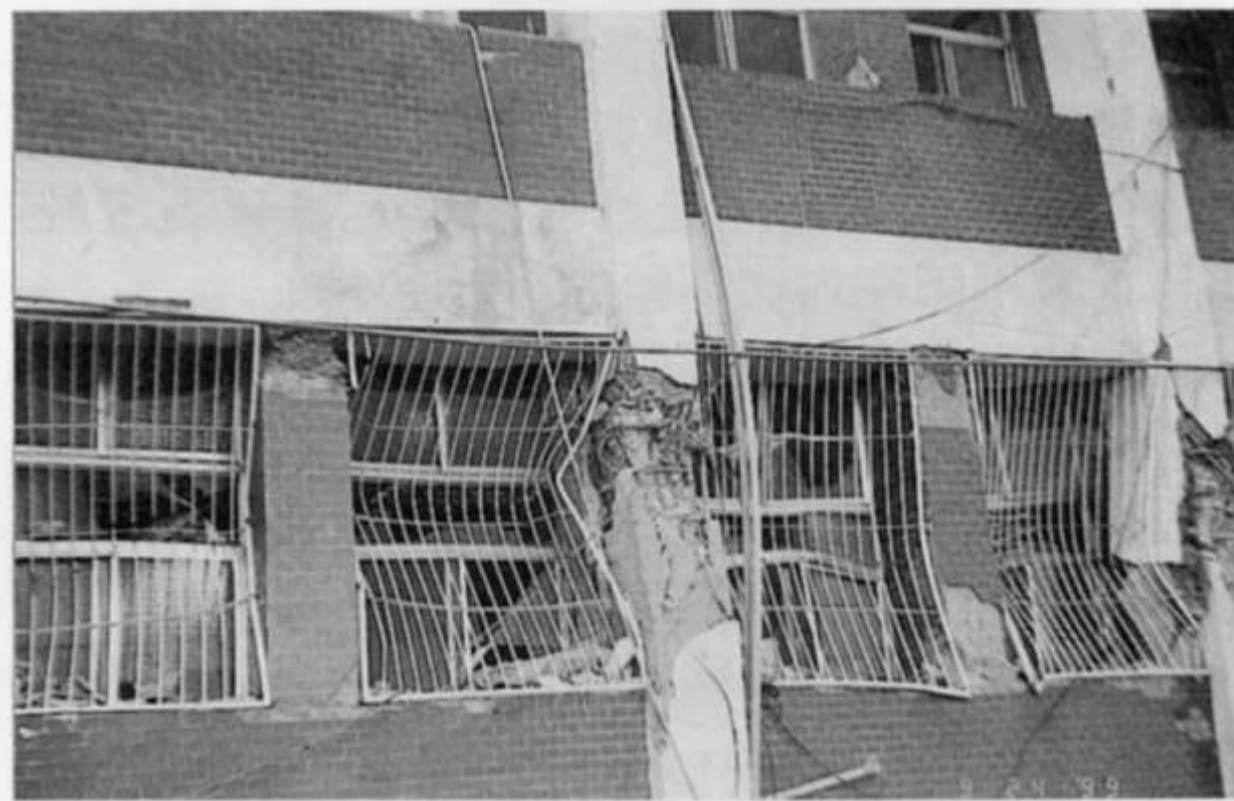
圖六 埔里警察局

警察局為一地下1層地上3層的建築物，竣工至今約10年左右。入口大門處懸臂的雨遮前端掉落地面，後端與主結構體相連部位的鋼筋嚴重扭曲變形。從建築物後側觀察到大部分柱子損壞嚴重，但樑卻仍情況良好，自其外觀尺寸上判斷應為一強樑弱柱的系統（圖六），恰與現今強柱弱樑設計理念相反，以致一樓柱子折斷。
